Por Jeremy Olberding, Vice Presidente de Ventas, Colmac Coil Manufacturing, Inc.

Resistencia a la corrosión de los materiales utilizados en las aletas de los intercambiadores de calor a productos químicos de limpieza basados en Hidróxido de Potasio, Hipoclorito de Sodio e Hidróxido de Amonio

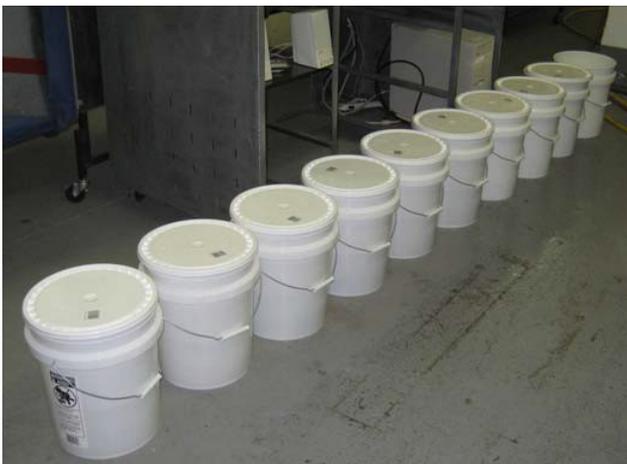
Figure 1: Recipientes de prueba que contienen los especímenes de prueba y químicos de limpieza.

Cada muestra fue probada en recipientes de plástico distintos con el cuello de aleta colocada bocabajo,

suspendiendo la aleta a la altura del cuello de la mezcla y por encima del fondo del recipiente. Después de que las muestras fueron colocadas en las mezclas, una tapa de cierre hermético se colocó sobre los recipientes para prevenir evaporación y contaminación como dice el NACE estándar TM0169-2000 [1]. La temperatura del cuarto se mantuvo a 70°F aproximadamente y las muestras no se movieron. La mezcla de forma ninguna fue aireada o circulada dentro del contenedor.

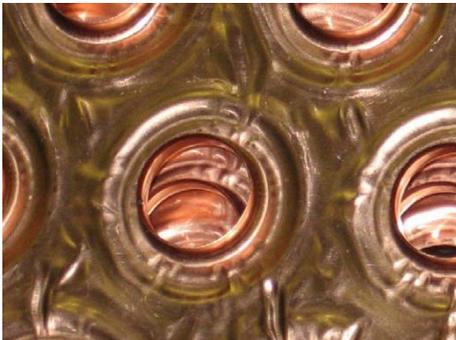
Figure 2: Cobre C11000 antes de la prueba de corrosión.

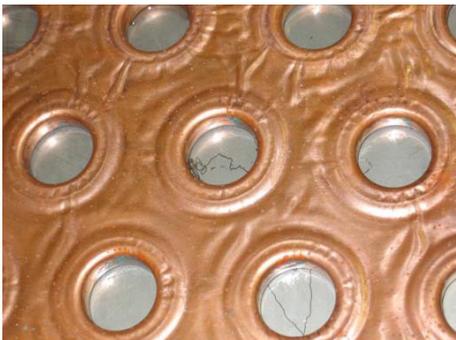
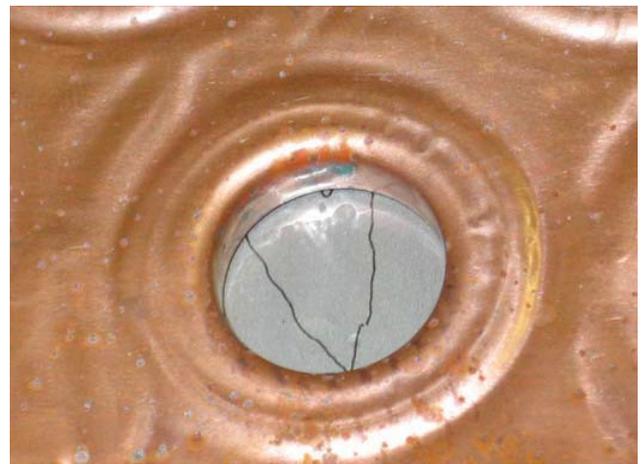
La prueba usando Sunny-Sol 150 en las Figuras 3 y 4 muestra picaduras en la superficie, que aparece distribuido muy uniformemente. La cantidad total de corrosión parece ser menor y no afectaría negativamente al desempeño del serpentín. Las pruebas usando FRM 63-CB en las Figuras 5 y 6 muestran menor corrosión. Pequeñas formaciones de películas verdes fueron evidentes en la superficie de las aletas después de que las muestras se retiraron de la mezcla. Estas se hicieron más evidentes después de que la muestra se limpió y se expuso al aire por varios días. La muestra de FRM 63-CB muestra un acabado mucho más opaco indicando que toda la superficie ha sido ligeramente rayada, pero parece que no afectaría al desempeño del serpentín.

Figure 3: Cobre C11000 después de 250hrs sumergido en .16% Sunny-Sol 150 + Agua.

Figure 4: Cobre C11000 después de 250hrs sumergido en .16% Sunny-Sol 150 + Agua.

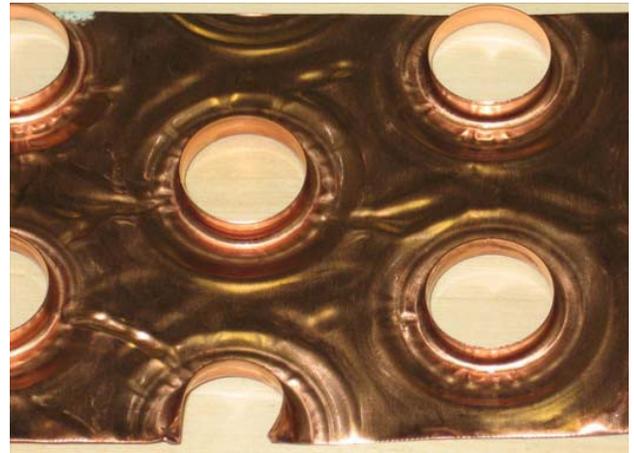
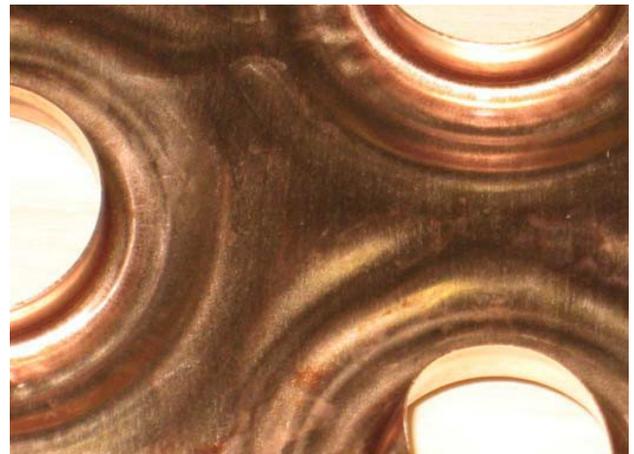
Figure 5: Cobre C11000 después de 250hrs sumergido en 3.9% FRM 63-CB + Agua.

Figure 6: Cobre C11000 después de 250hrs sumergido en 3.9% FRM 63-CB + Agua.

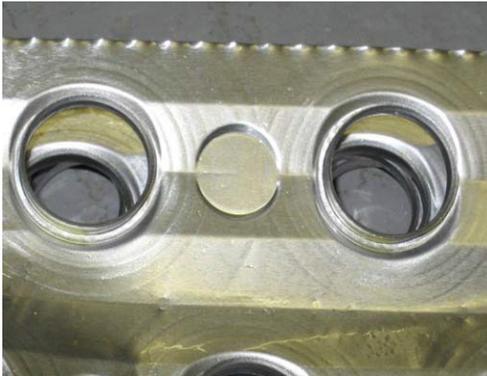
Figura 7: Muestra de Aluminio 1100 antes de la prueba de corrosión.

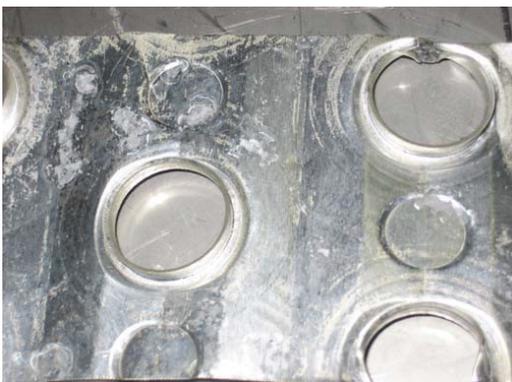
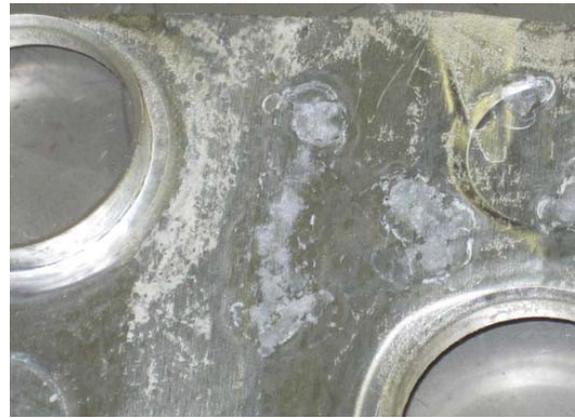
Las pruebas usando Sunny-Sol 150 en las Figuras 8 y 9 muestran algo de corrosión en las muestras, que parecen puntos distribuidos uniformemente en toda la superficie. Cuando la muestra se retira de la mezcla de limpieza, se han formado manchas blancas alrededor de los puntos de corrosión. La cantidad total de corrosión parece ser menor y es precisamente a la capa de óxido de aluminio que se forma en la superficie y protege este metal. La prueba utilizando FRM63-CB mostrada en la Figura 10 muestra la corrosión casi completa del material de aleta después de solo 250hrs.

Figura 8: Aluminio 1100 después de 250hrs sumergido en una mezcla de .16% Sunny-Sol 150.

Figura 9: Aluminio 1100 después de 250hrs sumergido en una mezcla de .16% Sunny-Sol 150.

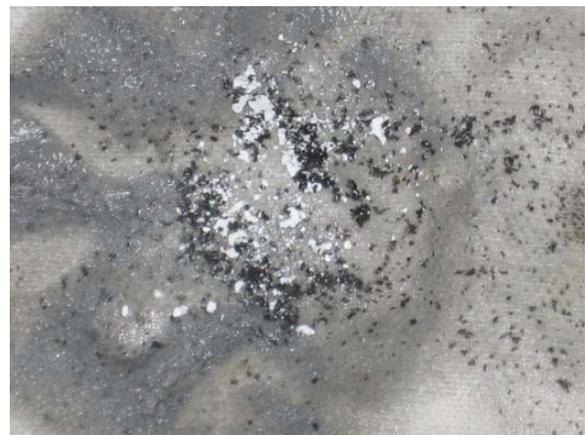
La Figura 10 muestra el resultado de la mezcla que queda atrapada en una estopa para recuperar la muestra de aleta sin disolver. Como resultado, reiniciamos la prueba con la muestra removiéndola en 60hrs y es mostrada en la Figura 11. La muestra mostró gran corrosión y comienza a romper a partir de 100hrs.

Figura 10: Aluminio 1100 después de 250hrs sumergido en una mezcla de 3.9% FRM 63-CB.

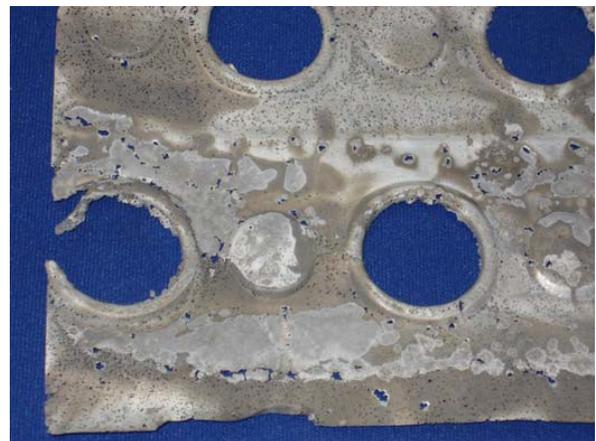
Figura 11: Aluminio 1100 después de 60hrs sumergido en una mezcla de 3.9% FRM 63-CB.

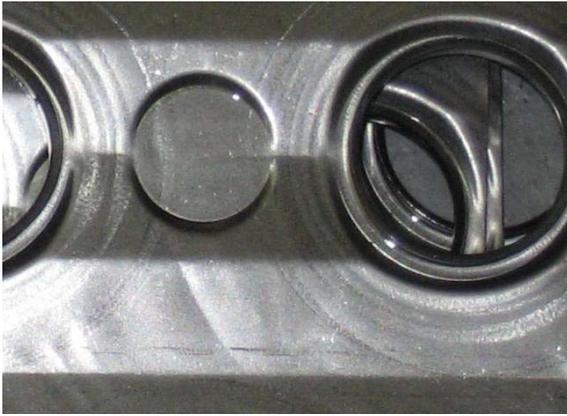
Figura 12: Muestra de acero al carbón antes de la prueba de corrosión.

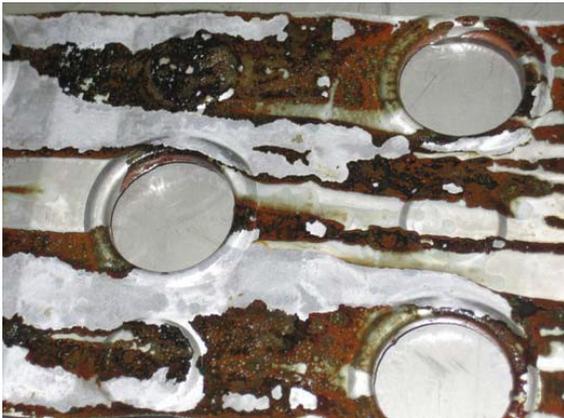
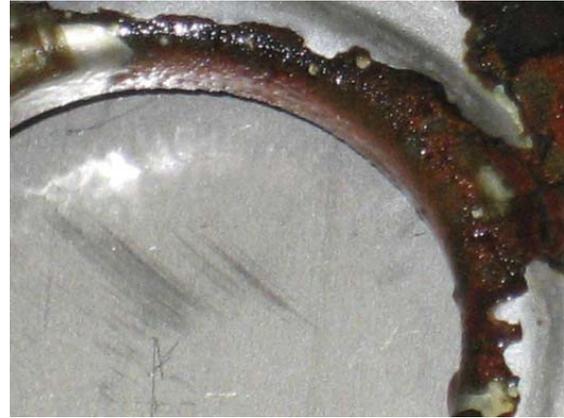
La prueba usando Sunny-Sol 150 mostrada en las Figuras 13 y 14 se observa significativa corrosión formándose oxido a lo largo de la aleta. La cantidad total de corrosión es importante y puede afectar negativamente el desempeño del serpentín. La prueba usando FRM 63-CB mostrada en las Figuras 15 y 16 no muestra ninguna corrosión. La muestra con FRM 63-CB se observa un acabado mucho más opaco que indica que toda la superficial ha sido ligeramente rayada y parece que no afectaría al desempeño del serpentín. Sin embargo, hay una porción de la aleta que mostró una corrosión significativa que muy probablemente fue causada por contaminación y el ataque de un material diferente.

Figura 13: Acero al carbón después de 250hrs sumergido en una mezcla de .16% Sunny-Sol 150.

Figura 14: Acero al carbón después de 250hrs sumergido en una mezcla de .16% Sunny-Sol 150

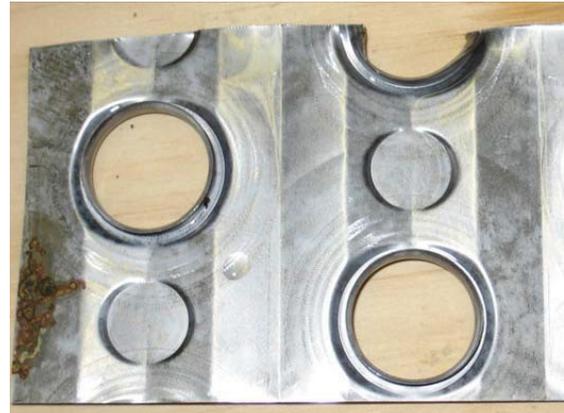
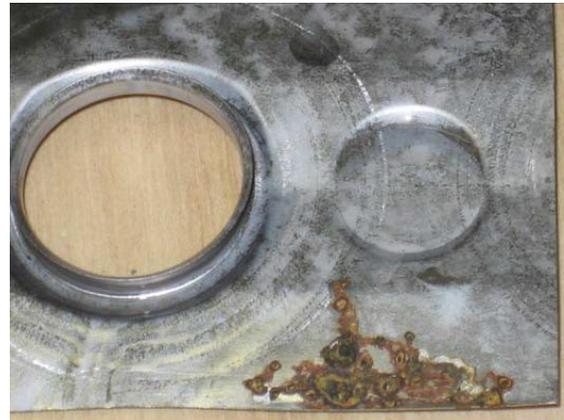
Figura 15: Acero al carbón después de 250hrs sumergido en una mezcla de 3.9% FRM 63-CB.

Figura 16: Acero al carbón después de 250hrs sumergido en una mezcla de 3.9% FRM 63-CB

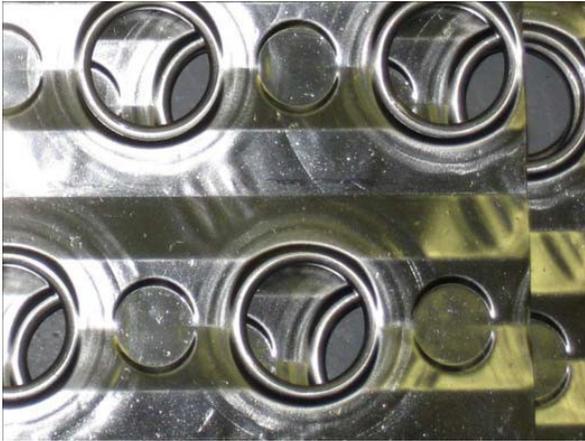
Figura 17: Muestra de acero inoxidable 316 antes de la prueba de corrosión.

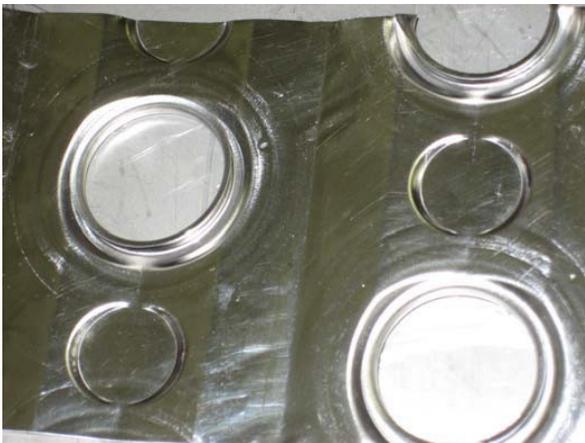
las Figuras 18 y 19 no se observa ninguna corrosión; el limpiador actúa solo para limpiar la superficie del metal mucho mejor que la Acetona. Las pruebas usando FRM 63-CB mostradas en las Figuras 20 y 21 también muestran ninguna corrosión, pero posiblemente una ligera pérdida de brillo.

Figura 18: Acero inoxidable 316 después de 250hrs sumergido en una mezcla de .16% Sunny-Sol 150.

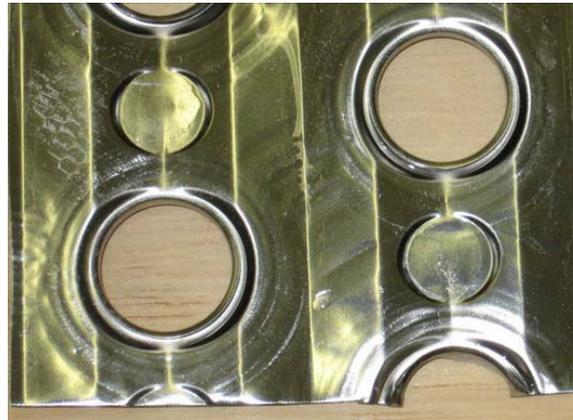
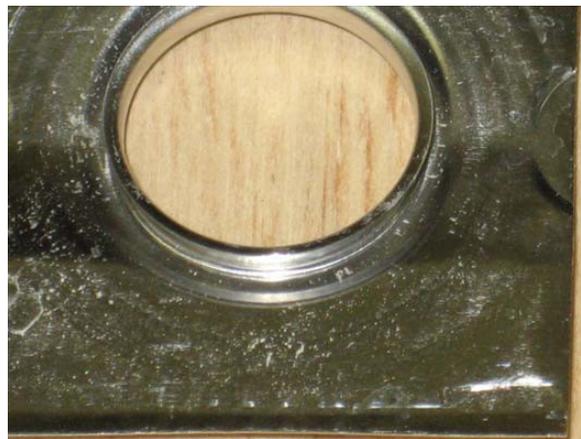
Figura 20: Acero inoxidable 316 después de 250hrs sumergido en una mezcla de 3.9% FRM 63-CB

Figura 21: Acero inoxidable después de 250hrs sumergido en una mezcla de 3.9% FRM 63-CB.

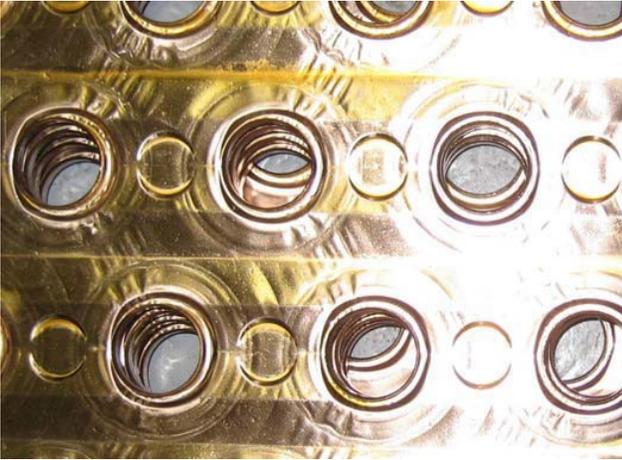
Figura 22: Muestra de cupronickel 95/5 antes de la prueba de corrosión.

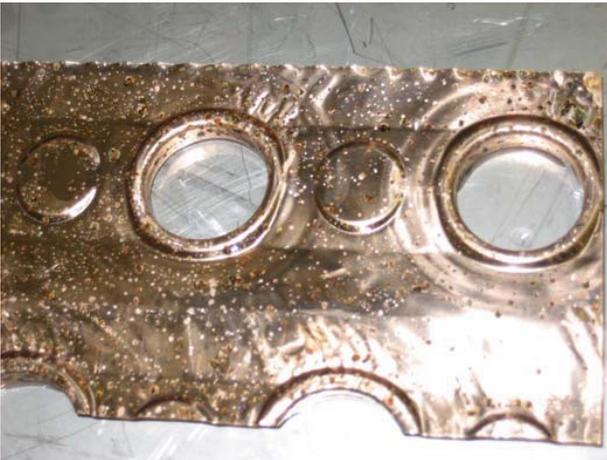
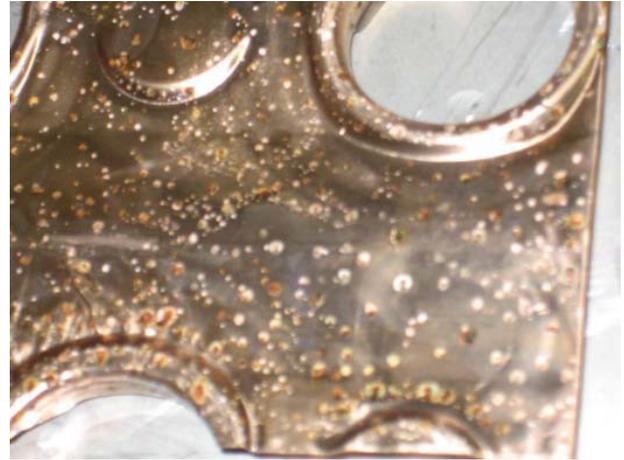
Las pruebas usando Sunny-Sol 150 mostradas en las Figuras 23 y 24 se ven picaduras de poca importancia similar a la muestra de Cobre C11000. La prueba usando FRM 63-CB mostrada en las Figuras 25 y 26 no muestra ninguna corrosión y limpian la superficie de forma eficaz.

Figura 23: Cupronickel 95/5 después de 250hrs sumergido en una mezcla de .16% Sunny-Sol 150

Figura 24: Cupronickel 95/5 después de 250hrs sumergido en una mezcla de .16% Sunny-Sol 150.

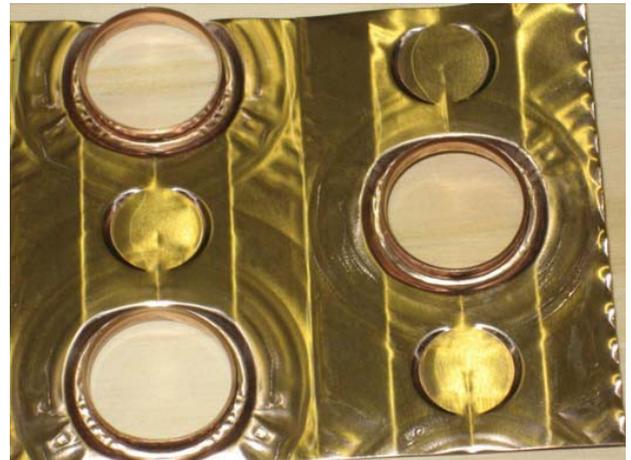
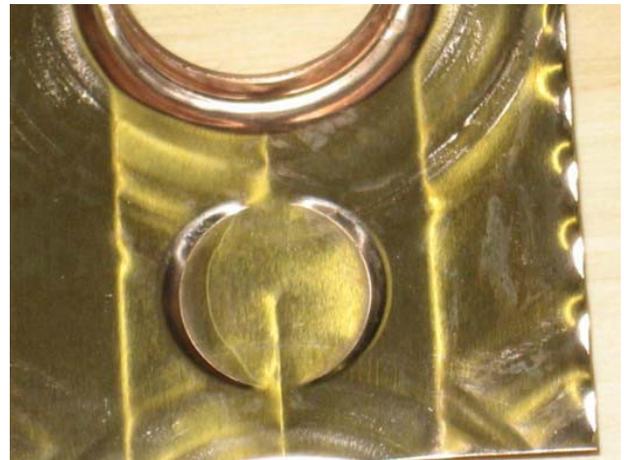
Figura 25: Cupronickel 95/5 después de 250hrs sumergido en una mezcla de 3.9% FRM 63-CB

Figura 26: Cupronickel 95/5 después de 250hrs sumergido en una mezcla de 3.9% FRM 63-CB

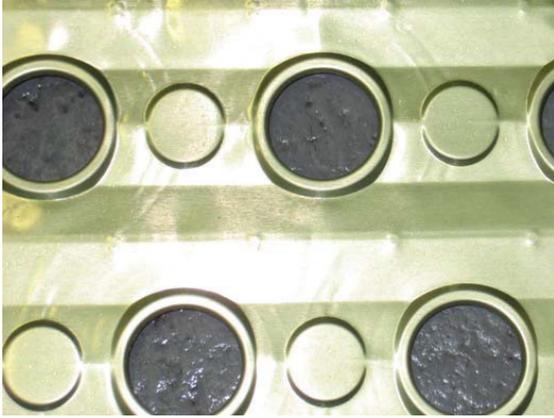
Figura 27: Muestra de aluminio epoxico antes de la prueba de corrosión.

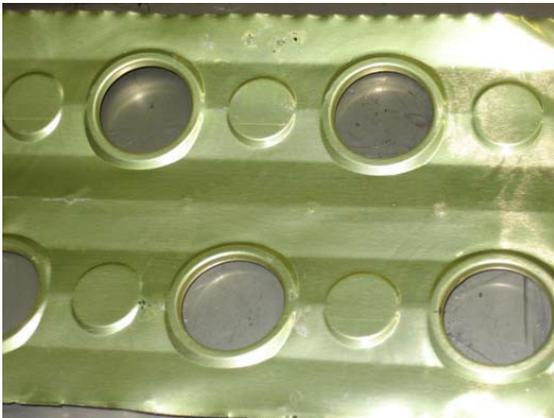
las Figuras 28 y 29 solo muestran picaduras menores en lugares donde el recubrimiento ha sido removido. Las pruebas usando FRM 63-CB mostradas en las Figuras 30 y 31 se ve que la corrosión inició en los bordes expuestos y en los cortes de la prensa que marca en la aleta. Básicamente el aluminio se elimina de entre las dos capas del recubrimiento de arriba a abajo y después de 250hrs quedó muy poco aluminio.

Figura 28: Aluminio epoxico después de 250hrs sumergido en una mezcla de .16% Sunny-Sol 150.

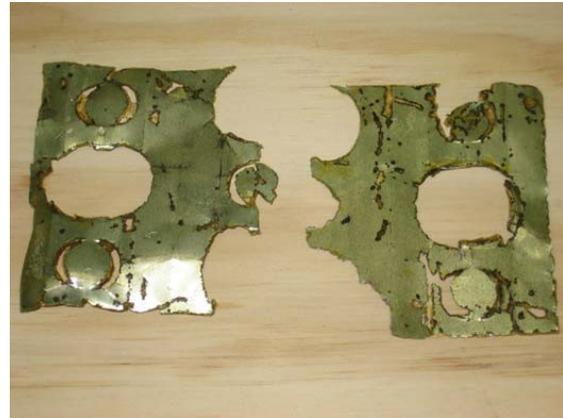
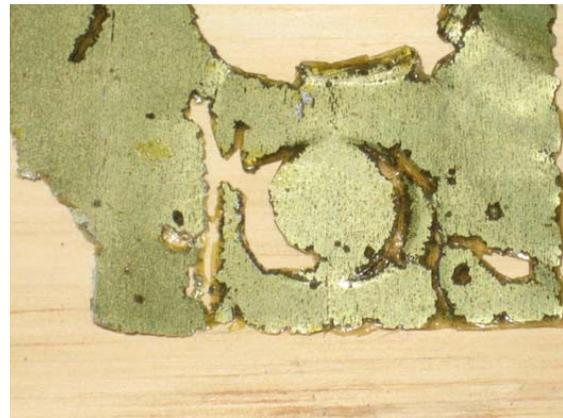
Figura 30: Aluminio epoxico después de 250hrs sumergido en una mezcla de 3.9% FRM 63-CB.

Figura 31: Aluminio epoxico después de 250hrs sumergido en una mezcla de 3.9% FRM 63-CB.

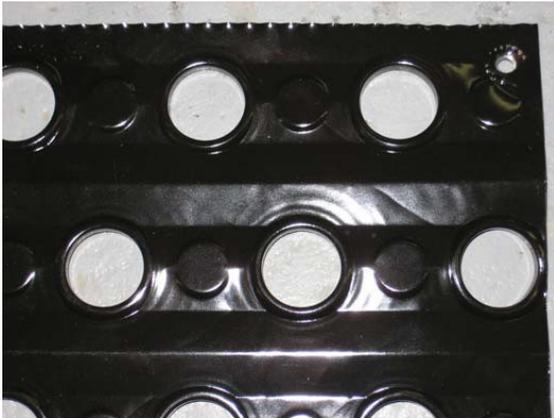
Figura 32: Muestra de aluminio Electrofin antes de la prueba de corrosión.

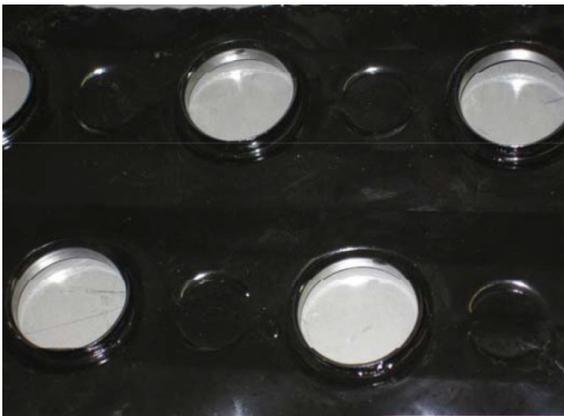
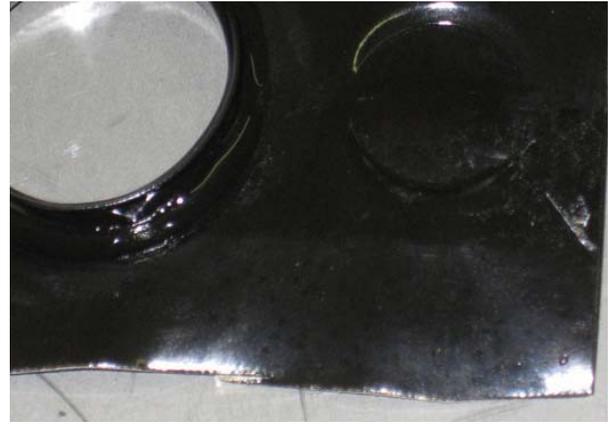
Las pruebas usando Sunny-Sol 150 mostradas en las Figuras 33 y 34 solo se ve una corrosión de menor importancia en los lugares donde se removió el recubrimiento. Las pruebas usando FRM 63-CB mostradas en las Figuras 35 y 36 se ve que la corrosión inicia en los bordes expuestos. El FRM63-CB también provoca que el recubrimiento se vuelva frágil y se desprenda de la aleta.

Figura 33: Aluminio Electrofin después de 250hrs sumergido en una mezcla de .16% Sunny-Sol 150.

Figura 34: Aluminio Electrofin después de 250hrs sumergido en una mezcla de .16% Sunny-Sol 150.

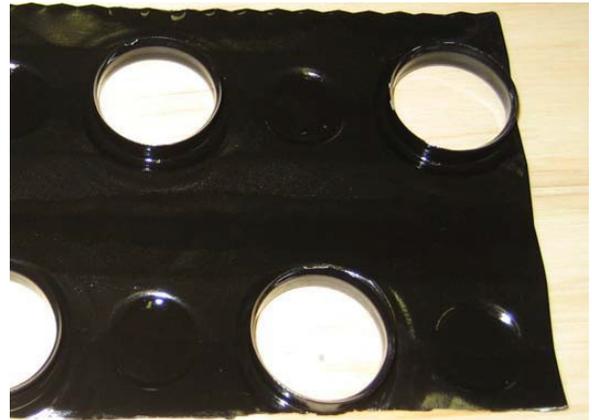
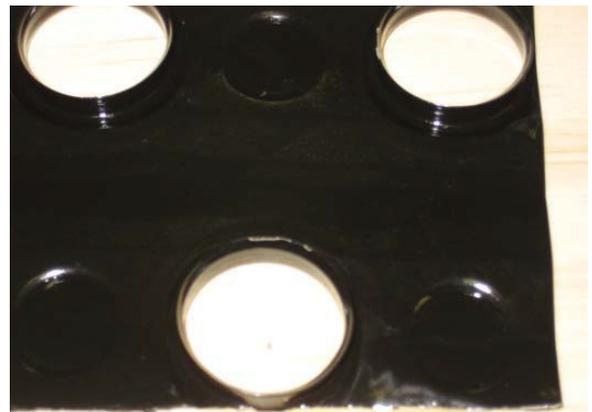
Figura 35: Aluminio Electrofin después de 250hrs sumergido en una mezcla de 3.9% FRM 63-CB.

Figura 36: Aluminio Electrofin después de 250hrs sumergido en una mezcla de 3.9% FRM 63-CB.

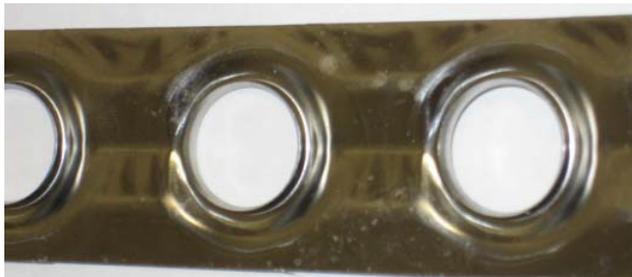
Figura 37: Muestra de acero inoxidable 304 antes de la prueba de corrosión.

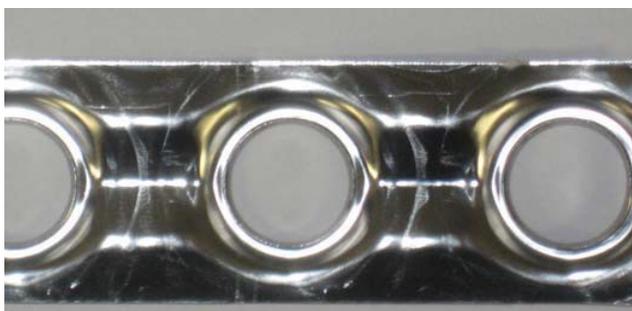
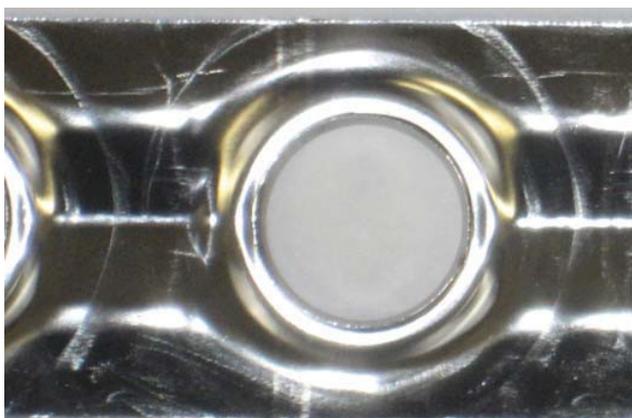
las Figuras 38 y 39 no muestran corrosión; el limpiador actúa solo para limpiar la superficie del metal mucho mejor que la acetona. Las otras pruebas usando FRM 63-CB mostradas en las Figuras 40 y 41 se ve una corrosión mínima con pérdida de brillo en la superficie además de la formación de manchas blancas. Estas manchas no se eliminan fácilmente con un lavado suave, pero se pueden remover raspando la superficie sin dejar rastro de corrosión. Ambos limpiadores parecen ser aceptables para usarse en el acero inoxidable 304.

Figura 38: Acero inoxidable 304 después de 250hrs sumergido en una mezcla de .16% Sunny-Sol 150.

Figura 39: Acero inoxidable 304 después de 250hrs sumergido en una mezcla de .16% Sunny-Sol 150.

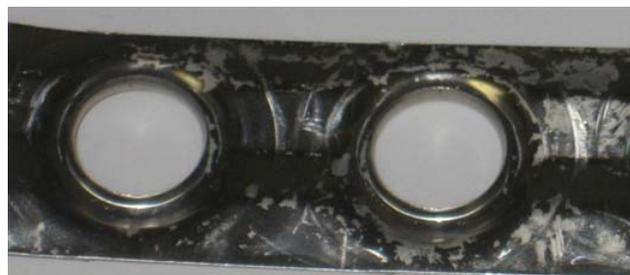
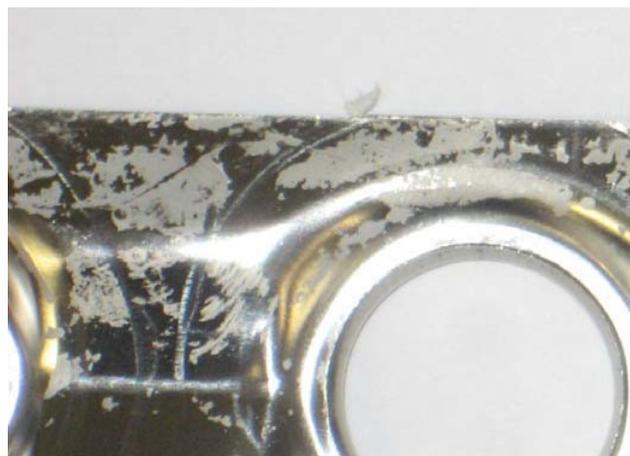
Figura 40: Acero inoxidable 304 después de 250hrs sumergido en una mezcla de 3.9% FRM 63-CB.

Figura 41: Acero inoxidable 304 después de 250hrs sumergido en una mezcla de 3.9% FRM 63-CB .

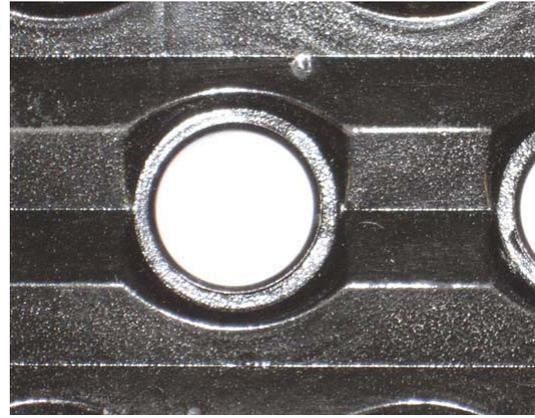
Las pruebas usando Sunny-Sol 150 mostradas en las Figuras 43 y 44 muestran que no hay corrosión y parece ser compatible con limpiadores a base de hipoclorito de sodio. La muestra de la prueba usando el limpiador FRM 63-CB mostrada en las Figuras 45 y 46 se ve no afectada al principio, pero en una inspección más cercana, ciertos lugares sobre todo a los bordes de los collares de la aleta, se vio una deterioración significativa. Esto tendría un efecto negativo sustancial sobre el tacto del tubo y la aleta, reduciendo la transferencia de calor significativamente y haciendo no recomendable un limpiador del tipo caustico para serpentines con tratamiento Fenólico.

Figura 44: Fenólico negro después de 250hrs sumergido en una mezcla de .16% Sunny-Sol 150

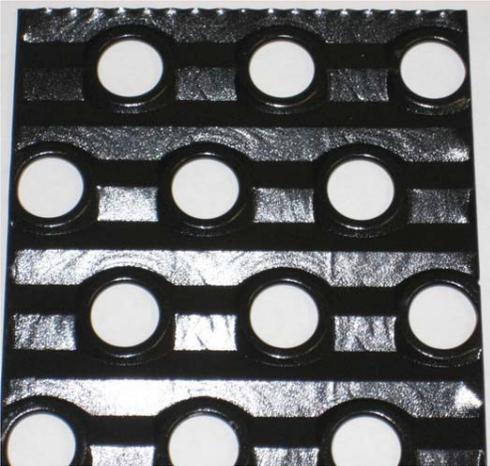
Figura 42: Muestra de fenólico negro antes de la prueba de corrosión.

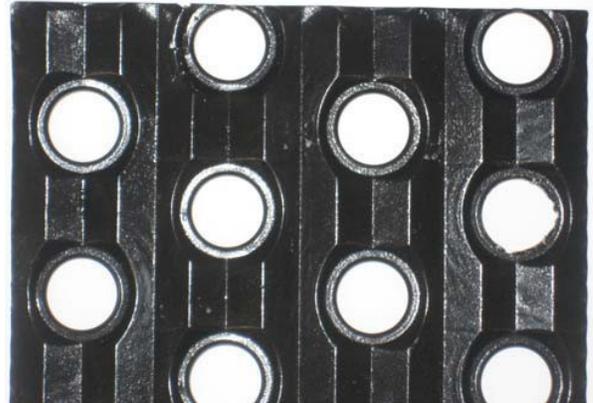
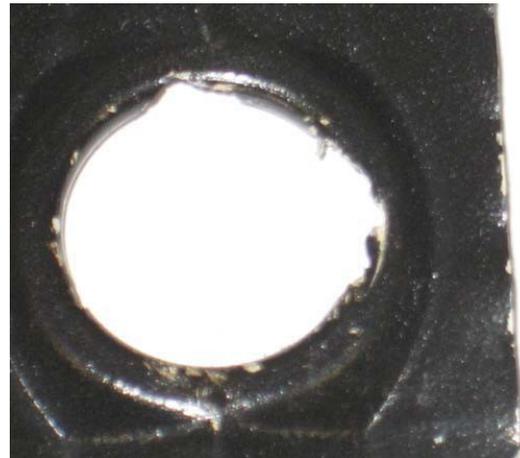
Figura 45: Fenólico negro después de 250hrs sumergido en una mezcla de 3.9% FRM 63-CB.

Figura 46: Fenólico negro después de 250hrs sumergido en una mezcla de 3.9% FRM 63-CB.

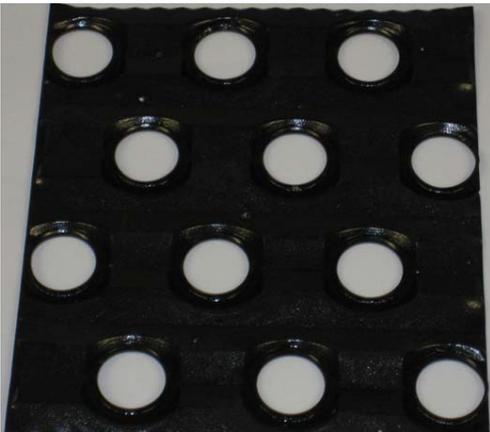
Figura 43: Fenólico negro después de 250hrs sumergido en una mezcla de .16% Sunny-Sol 150.

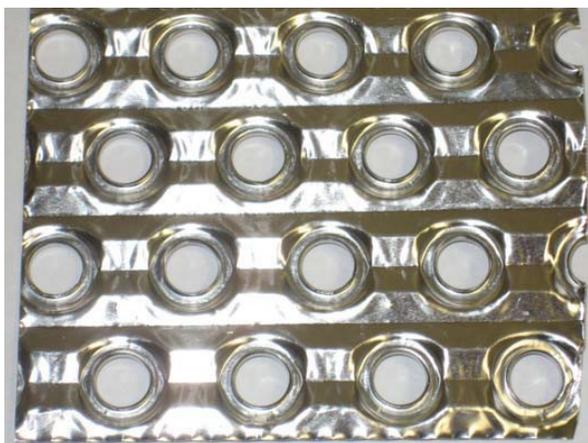
Figura 47: Muestra de Aluminio 5052 antes de las pruebas de corrosión.

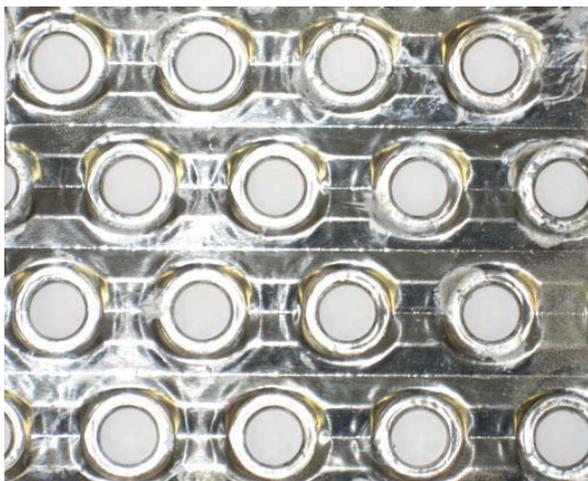
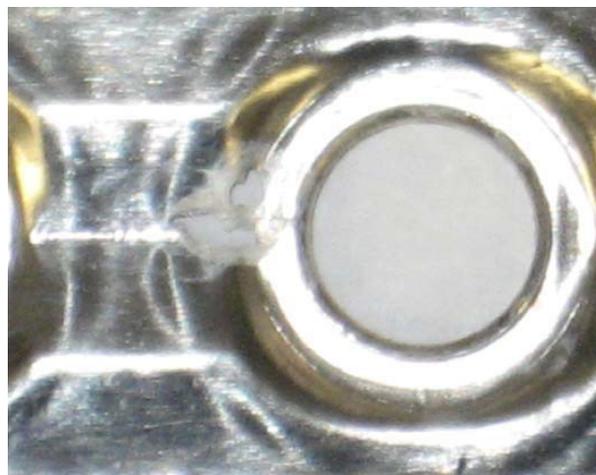
Las pruebas usando Sunny-Sol 150 mostradas en las Figuras 48 y 49 muestran una severa corrosión en varios lugares mientras que la mayoría se ve relativamente poco afectada. Donde está presente la corrosión, el limpiador ha eliminado completamente pequeñas porciones de la aleta. Las pruebas usando FRM 63-CB mostradas en la Figura 50 se observa que la muestra se disolvió completamente; solo pequeños fragmentos de la aleta permanecen después de 250hrs.

Figura 48: Aluminio 5052 después de 250hrs sumergido en una mezcla de .16% Sunny-Sol 150.

Figura 49: Aluminio 5052 después de 250hrs sumergido en una mezcla de .16% Sunny-Sol 150.

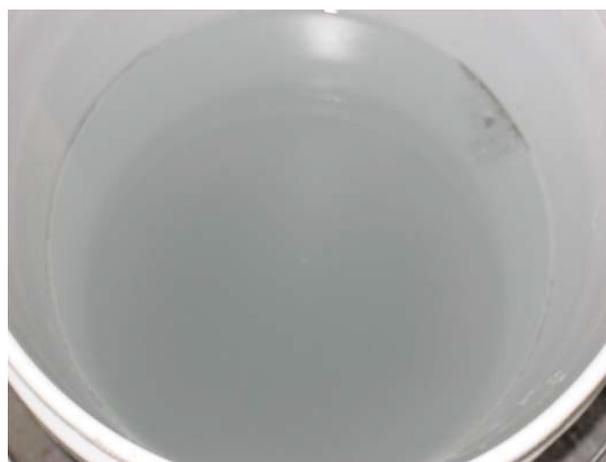
Figura 50: Aluminio 5052 después de 250hrs sumergido en una mezcla de 3.9% FRM 63-CB.

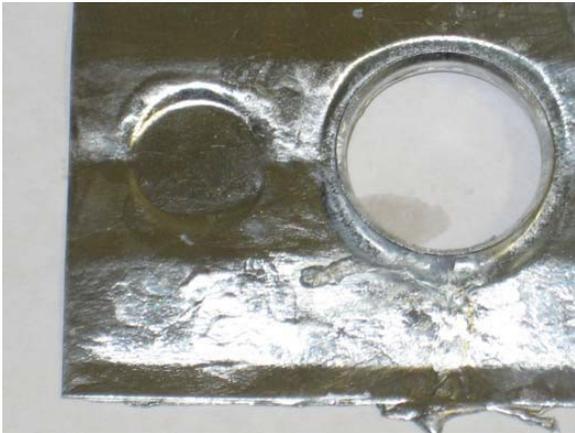
Figura 51: Muestra de acero galvanizado antes de la prueba de corrosión.

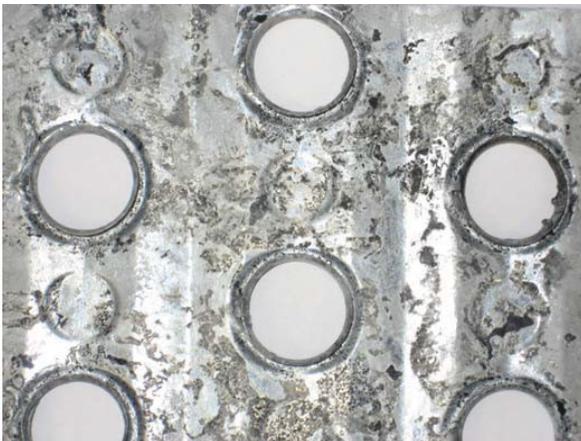
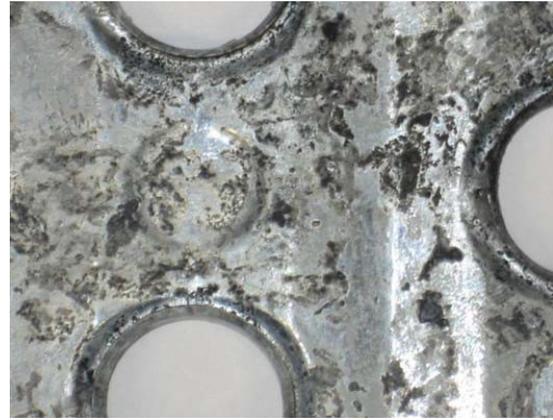
Las pruebas usando Sunny-Sol 150 mostradas en las Figuras 52 y 53 se observa corrosión en la superficie del recubrimiento galvanizado, pero no parece haber alcanzado al acero galvanizado. Las pruebas usando FRM 63-CB que se ve en las Figuras 54 y 55 muestran mucho menos corrosión y unos agujeros aislados de manchas negras que se forman en la parte superior del recubrimiento galvanizado.

Figura 52: Acero galvanizado después de 250hrs sumergido en una mezcla de .16% Sunny-Sol 150.

Figura 53: Acero galvanizado después de 250hrs sumergido en una mezcla de .16% Sunny-Sol 150.

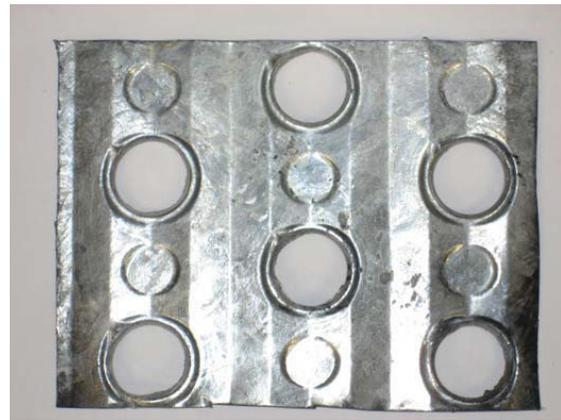
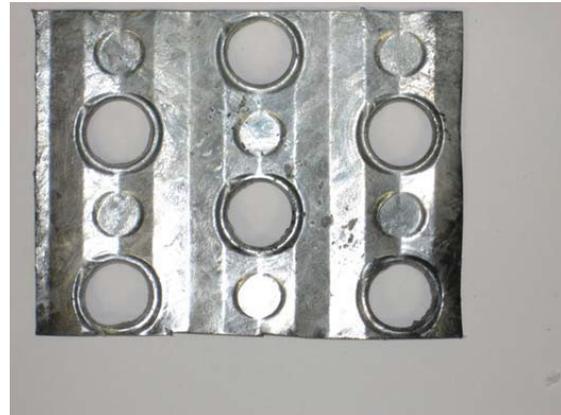
Figura 54: Acero galvanizado después de 250hrs sumergido en una mezcla de 3.9% FRM 63-CB.

Figura 55: Acero galvanizado después de 250hrs sumergido en una mezcla de 3.9% FRM 63-CB.

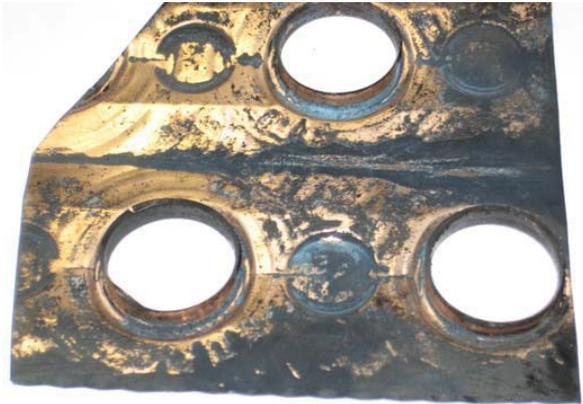
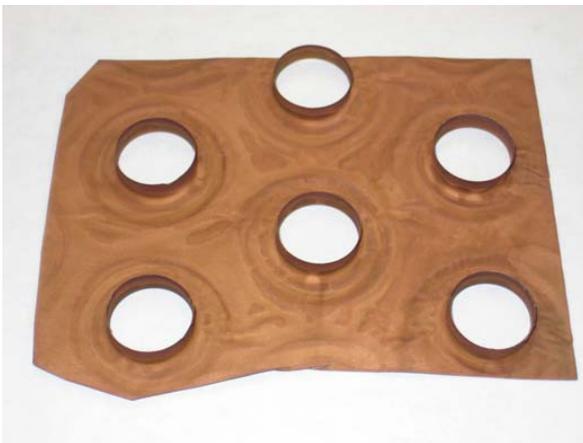
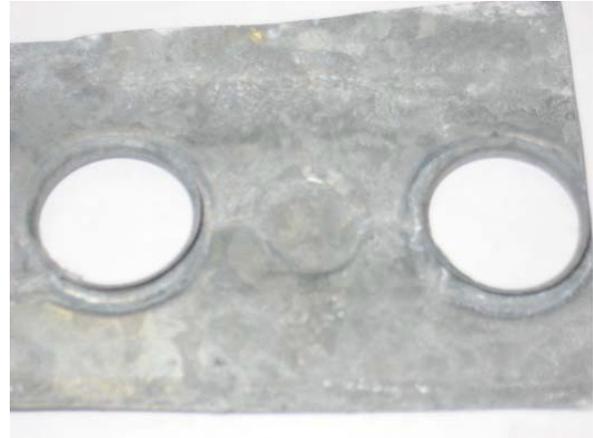
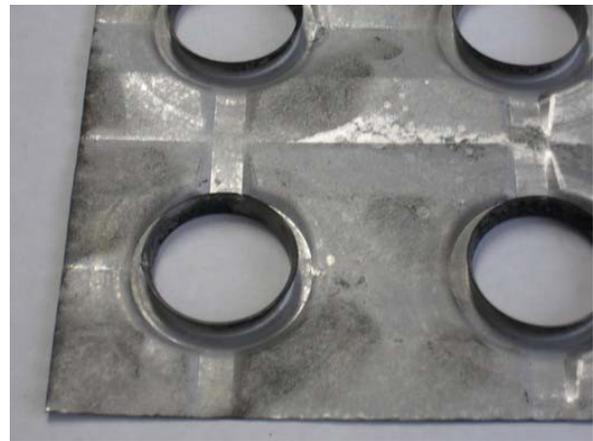
Las pruebas utilizando Hidróxido de Amonio todas muestran algún tipo de oxidación en la superficie de la aleta, pero ningún tipo de corrosión o deterioro significativo en las aletas. También se puede necesitar hacer futuras pruebas involucrando altas concentraciones de hidróxido de amonio o amoniaco puro.

Figura 56: Cupronickel 95/5 después de 500hrs sumergido en una mezcla de 10% hidróxido de amonio.

Figura 57: Cobre C11000 después de 500hrs sumergido en una mezcla de 10% hidróxido de amonio.

Figura 58: Acero galvanizado después de 500hrs sumergido en una mezcla de 10% hidróxido de amonio.

Figura 59: Aluminio 1100 después de 500hrs sumergido en una mezcla de 10% hidróxido de amonio.

Todas las pruebas utilizando hidróxido de amonio muestran algún tipo de oxidación en la superficie del material pero ninguna corrosión significativa o deterioro de la aleta. También se puede necesitar hacer futuras pruebas involucrando altas concentraciones de hidróxido de amonio o amoniaco puro.
